## **MOBILIDADE URBANA: análise das condições de acessibilidade na rua Waldemar Falcão, no bairro de Brotas, em Salvador (BA)**

### **RESUMO**

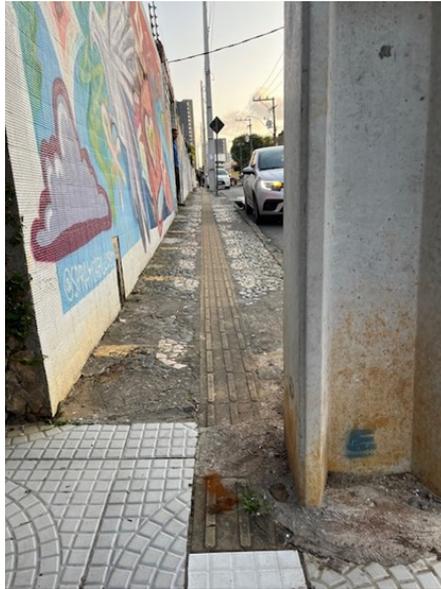
Figura 3 - Início do trecho 1

Verificou-se que as calçadas ao longo desse trecho atendem à largura mínima estabelecida pela norma técnica vigente. No entanto, a presença de obstáculos, tais como postes e mobiliário urbano, força o estreitamento do passeio em determinados pontos, tornando sua largura irregular, conforme pode ser visualizado na Figura 3:

O estreitamento da faixa torna insuficiente o espaço disponível para a circulação confortável de pedestres e impede o tráfego de cadeira de rodas: O quadro a seguir refere-se as medições realizadas no trecho 1, imediatamente antes e após a presença do elemento fixo.

Trecho 1	Largura (m)	Atende a NBR 9050/2015
Faixa livre	1,65	Atende
Faixa pós estreitamento	0,90	Não atende

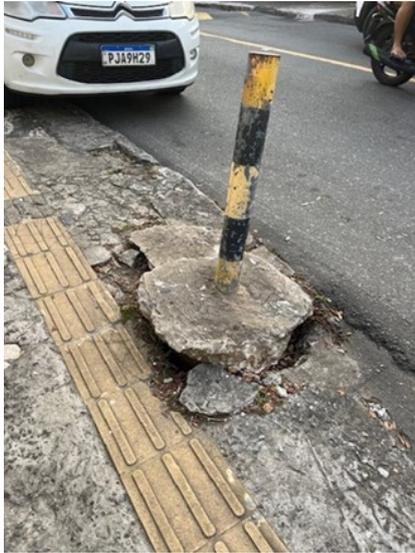
Figura 5 – Elemento fixo (Ponto crítico)

Essas evidências comprovam as irregularidades existentes na largura da calçada o que pode levar a situações de exclusão, comprometendo a acessibilidade de determinados grupos de usuários. Outra irregularidade constatada foi a presença de um elemento fixo em um ponto definido pela inspeção como “ponto crítico”. Esse ponto, em específico, merece atenção especial, por apresentar problemas significativos que comprometem a acessibilidade e a segurança dos pedestres.

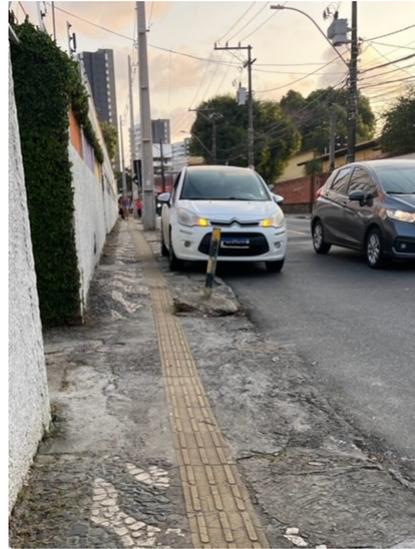
Figura 6 – veículos sobre o passeio

Além disso, como prática comum, a presença de veículos estacionados sobre o passeio, que obrigam os pedestres a se desviarem do trajeto, expondo-se ao fluxo de trânsito na rua, comprometendo sua segurança. Esses veículos podem levar a formação de congestionamentos e redução na eficiência e fluidez do sistema viário como um todo.

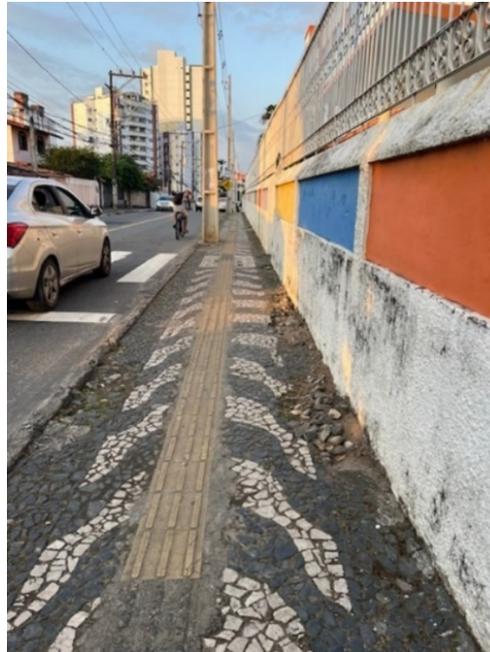
Figura 7 - trecho 2 irregularidades no piso

Sob está análise, outra questão comum, identificado nas medições do trecho 2 foram os desníveis e os buracos nas calçadas. Essas irregularidades no piso podem dificultar a locomoção de pedestres especialmente crianças, estudantes da escola que precisam utilizar esse passeio diariamente. Além disso, os riscos de tropeços e

quedas, representam ameaça a segurança dos usuários, de forma a destacar, de pessoas com mobilidade reduzida.

De acordo com as análises e medições feitas in loco, a instalação indevida do mobiliário urbano reduziu significativamente a área destinada à circulação segura e confortável dos pedestres.

Trecho 2	Largura (m)	Atende a NBR 9050/2015
Faixa livre	1,75	Atende
Faixa pós estreitamento	1,06	Não atende

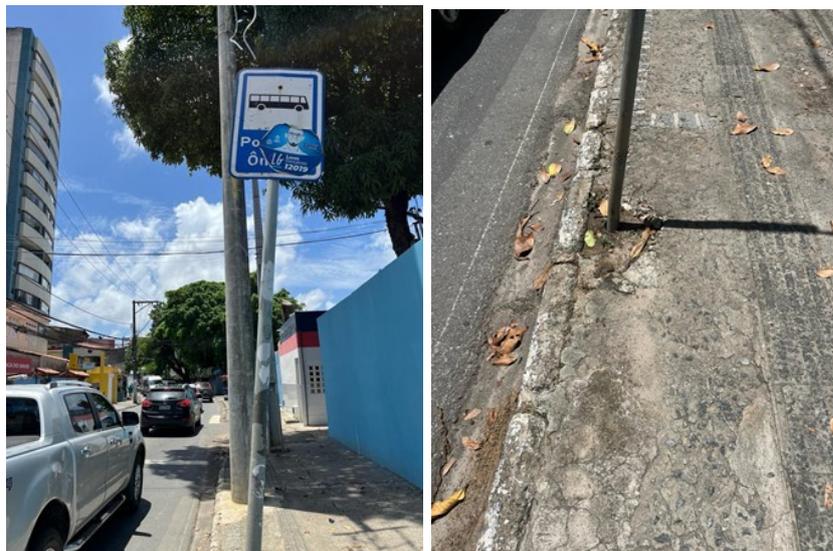
Figuras 9 e 10 –Ponto de ônibus (PONTO 1)

No que se refere aos pontos de embarque e desembarque de transporte público dispostos na Rua Waldemar Falcão, o primeiro ponto de ônibus analisado (PONTO 1) está localizado no início da rua, no sentido Av. Dom João VI – Colégio Bom Pastor, em frente ao Colégio Estadual Luís Viana. A proximidade desse ponto de ônibus com esse colégio garante um fluxo significativo de estudantes durante os horários de entrada e saída das aulas aumentando a demanda por transporte público na região.

Critérios	Avaliação
Faixa livre de obstáculos	Não atende
Rampa de acesso	Não atende
Boa iluminação	Atende
Placa indicativa do ponto	Atende
Informações disponíveis	Não atende
Sinalização tátil	Não atende

A presença de obstáculos como buracos, desníveis e equipamento urbano na faixa livre de acesso ao ponto impede a circulação segura dos usuários e limita o uso de pessoa com mobilidade reduzida. O mesmo acontece com a ausência de uma rampa de acesso para pessoas com cadeira de rodas ou carrinhos de bebê. A sinalização tátil também não atende aos requisitos de acessibilidade, pois se encontra em estado de decadência, comprometendo sua eficácia e dificultando a orientação de pessoas com deficiência visual.

No que se refere à iluminação, a localização ao lado do poste de iluminação pública garante o atendimento a esse critério. O ponto conta com uma placa indicativa essencial para a orientação do usuário; observe-se que no momento da inspeção, a presença de um adesivo de propaganda eleitoral colado nesse equipamento urbano, comprometia a sua eficácia como sinalização. Além disso, a não existência de informações disponíveis como horários e itinerários dos ônibus, constitui-se numa lacuna significativa que pode gerar uma experiência insatisfatória para o usuário.
