## VULNERABILIDADE SOCIOAMBIENTAL: UMA ANÁLISE DO RISCO ATRAVÉS DOS ÍNDICES PLUVIOMÉTRICOS NO BAIRRO DA FEDERAÇÃO EM SALVADOR-BAHIA ENTRE OS ANOS DE 2009 E 2019

**Socio-environmental vulnerability: an analysis of risk through pluviometric indices in the federation neighborhood in Salvador-Bahia between 2009 and 2019**

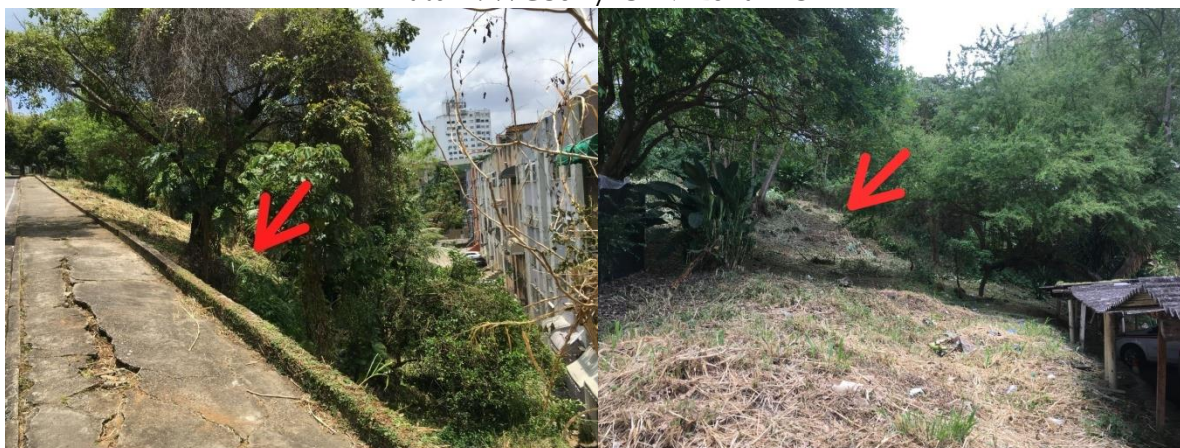
**Figura 5** - Vista do ponto 1, localizada nas coordenadas 553676.77m E e 8563108.21m S;  
Datum: WGS84 / UTM zona 24S

Foi identificado na Figura 5, de acordo com o PDE (2004), os 4 fatores condicionantes que tornam o local de médio risco, sendo possível visualizar instabilidade incipiente devido ao processo contínuo de erosão hídrica laminar<sup>2</sup>, caracterizado pela construção a meia encosta de vias de acesso desprovidas de qualquer tipo de revestimento e dispositivos de drenagem das águas pluviais e exposição das raízes das plantas. Este tipo de remoção de cobertura vegetal ocorre ano após ano, sendo identificado somente com a exposição das raízes das plantas, o que o torna ainda mais perigoso, pois dificilmente é notado. Além da topografia desfavorável, evidenciada por um terreno acidentado que, no período de chuva intensa e prolongada, pode ocorrer escorregamento.

O local representado pela Figura 5 possui a maior declividade dos pontos levantados, chegando a atingir aproximadamente 32,5%. A vulnerabilidade verificada no local, conforme a Tabela 1 de Crepani *et al.* (2001), foi considerada alta por conta da sua declividade, que se encontra entre a classe 20% a 50%, o que caracteriza um grau alto de vulnerabilidade com valor de 2,5. Acrescentando ainda que, devido à localização do estacionamento, logo abaixo da encosta, encontra-se vulnerável quem transita pelo local, os automóveis estacionados e parte da área do fundo dos prédios.

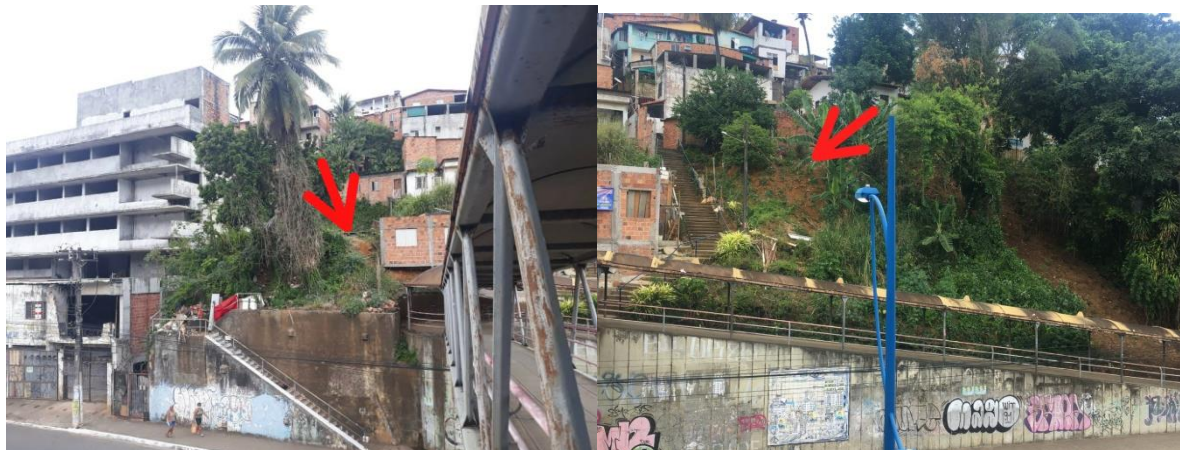
**Figura 6** - Vista do ponto 2, localizada nas coordenadas 554352.97m E e 8563504.49m S;  
Datum: WGS84 / UTM zona 24S

Também no bairro da Federação, na Avenida Vasco da Gama, 351, localiza-se outro ponto relevante à pesquisa (Figura 6). Considera-se o grau de risco de acordo com a classificação do PDE (2004) como alto, com a presença dos 4 fatores condicionantes. A camada superficial do solo em algumas porções do terreno encontra-se exposta, sendo a mesma o componente mais rico, contendo a matéria orgânica responsável pela manutenção da cobertura vegetal (principal defesa de um terreno contra o processo de erosão), eliminando ou reduzindo drasticamente o impacto da chuva sobre o solo, reduzindo a velocidade do escoamento e a desagregação das partículas do solo, e aumentando a infiltração da água devido à vegetação que não supre a necessidade de sustentação.

As construções de baixo padrão construtivo existentes neste local fazem com que a instabilidade esteja em pleno desenvolvimento, além dos aspectos ambientais que tornam perfeitamente possível a ocorrência de deslizamentos e/ou desabamentos, principalmente durante a época de muita chuva, como no mês de maio, vide Gráfico 2.

A declividade do ponto da Figura 6 tem aproximadamente 11%, chegando a alcançar, em um ponto mais acima, aproximadamente 18%, caracterizando-se por uma vulnerabilidade ambiental média, segundo o método Crepani *et al.* (2001). Entretanto, os domicílios subnormais existentes em um ambiente desfavorável e instável acabam elevando o grau de vulnerabilidade para alto devido a estas características socioambientais. Naturalmente, o processo do uso e ocupação do solo é decisivo para que haja manutenção, e, até mesmo, intensificação das condições de risco e vulnerabilidade. Ressaltando, como elucidado por Cutter (2003 *apud* Almeida, 2012, p. 31), o estudo da vulnerabilidade é importante para a compreensão das circunstâncias a que a população existente no local está submetida.

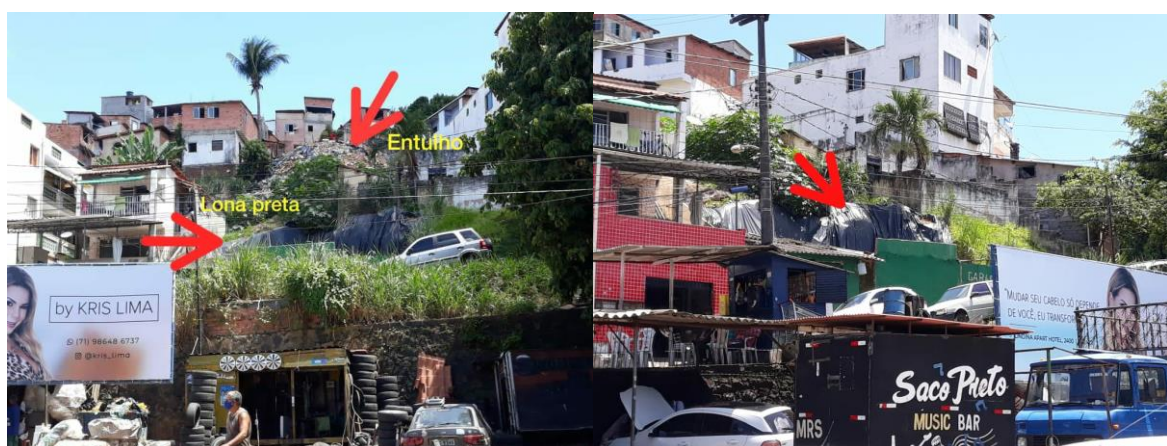
**Figura 7** - Vista do ponto 3, localizada nas coordenadas 553576.19m E e 8563841.55m S;  
Datum: WGS84 / UTM zona 24S

Outro ponto pertinente localiza-se na Avenida Anita Garibaldi (Figura 7). Foi atribuído ao local um risco alto pela constatação dos 4 fatores condicionantes do PDE (2004). Há presença de uma topografia desfavorável, que se agrava pelas ocupações espontâneas, assim como a Figura 6, que predispõe as encostas a uma série de fatores causadores dos problemas de instabilidade, decorrentes dessas ações antrópicas, como a retirada da proteção vegetal e escavações sub verticais. Desse modo, mantendo essas condições sem ainda a existência de medidas de contenção efetivas no local, a possibilidade de escorregamentos do solo evolui.

A vulnerabilidade, segundo Crepani *et al.* (2001), foi analisada através da declividade do local com aproximadamente 25,5%. O que torna o local portador de indicadores naturais desfavoráveis à presença de ocupação humana, sendo o grau de vulnerabilidade 2,5 considerado alto. Constitui-se em um dos pontos de maior vulnerabilidade, pois, além de estar em uma das localidades de maior declividade, as habitações do local carecem de infraestrutura e cuidados, tendo como única medida de contenção existente a utilização paliativa da lona preta. Outra situação preocupante é a concentração de entulhos oriundos do descarte da população, para o qual não parece haver ações do poder público intervindo. É considerado o ponto mais carente no sentido de infraestrutura adequada em contraposição ao risco.

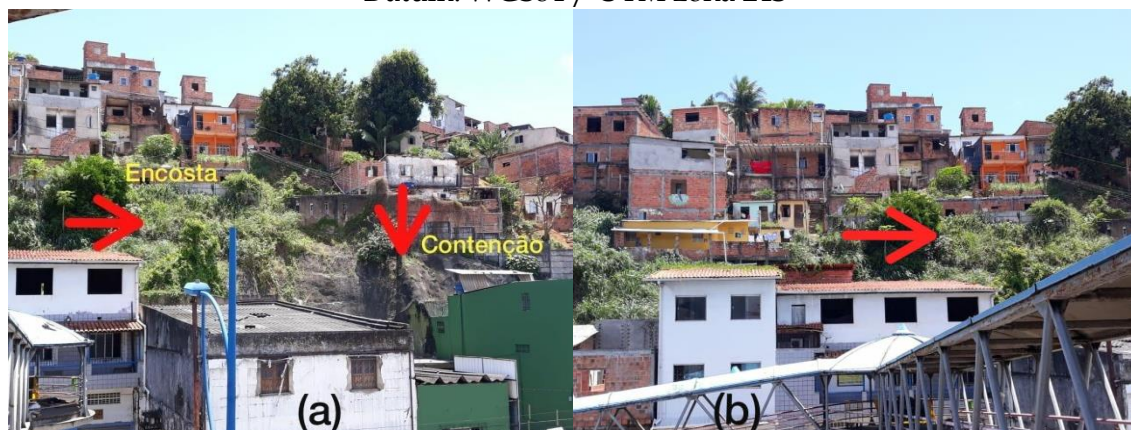
**Figura 8** - Vista do ponto 4, localizada nas coordenadas 553681.04m E e 8563839.48m S; Datum: WGS84 / UTM zona 24S

O ponto que se refere à Figura 8 localiza-se na Avenida Vasco da Gama, 177. A classificação quanto ao risco varia entre médio e alto em determinados pontos da mesma extensão (PDE, 2004). Na imagem (a), por exemplo, o processo de erosão e retirada de cobertura vegetal para a construção de loteamentos é visível e está em desenvolvimento, enquanto na imagem (b) já existe uma contenção (teoricamente mais resistente do que a lona preta, medida utilizada no local da Figura 7) que diminui a propensão desse processo nessa parte do terreno.

Local de vulnerabilidade perceptível pela presença de loteamentos informais, vegetação de mato carpido e declividade de 22,5% considerando, assim, um valor alto de vulnerabilidade de 2,5 segundo Crepani *et al.* (2001). O ponto 4 contém uma proteção de concreto que não abrange toda a área em exposição e é extensa em largura. Um dos parâmetros investigados foi o motivo pelo qual a população acaba residindo em ambientes instáveis como o citado. Existem inúmeras variáveis que motivam a construção nestas áreas (Figura 8), sendo as principais: o baixo custo de moradia, a proximidade conveniente, no sentido urbano, de regiões que concentram forte atividades comerciais e a fácil disponibilidade de conexões para a maioria dos pontos da cidade através da rede de transporte público.

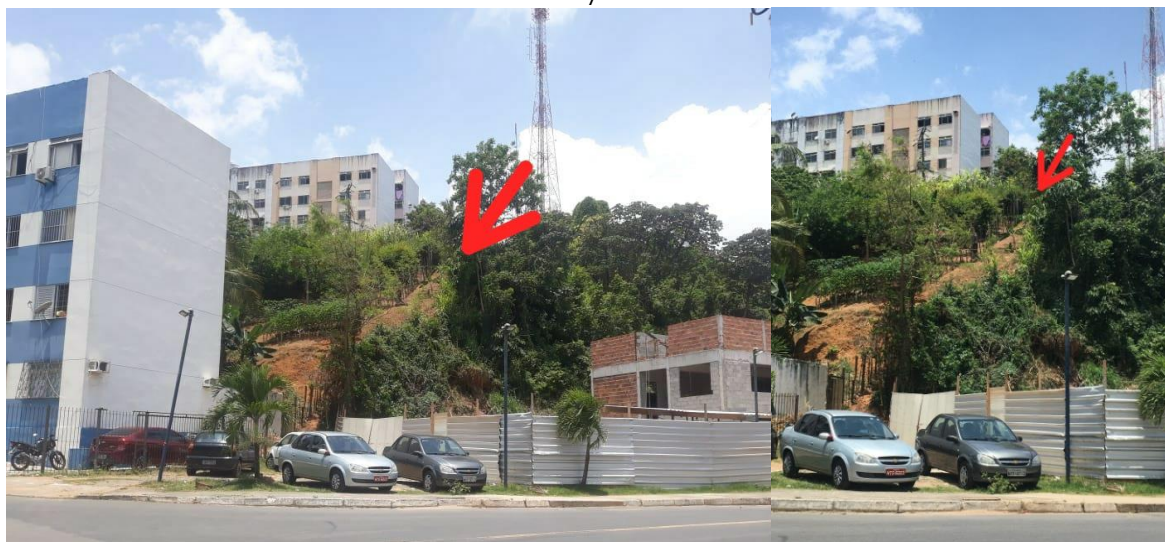
**Figura 9** - Vista do ponto 5, localizada nas coordenadas 553980.38m E e 8563158.37m S;  
Datum: WGS84 / UTM zona 24S

O ponto 5 localiza-se na rua Sérgio de Carvalho, 1020-902. Pode-se perceber que, na Figura 9, o risco foi detectável pela ausência de uma vegetação firme/densa na parte em que há presença de solo exposto que aumenta a velocidade do escoamento da água que depende da declividade do terreno e da densidade da cobertura vegetal, contemplando, assim, os 4 fatores condicionantes conforme o PDE (2004). Por conseguinte, neste ponto, o risco foi considerado médio.

Neste ponto, por conta da declividade de aproximadamente 23%, foi considerado pelo método Crepani *et al.* (2001) alto grau de vulnerabilidade com valor de 2,5. Além disso, embora a infraestrutura seja mais estável em comparação aos pontos anteriores, já é possível detectar processo de erosão, levando aos moradores um perigo por conta dessa instabilidade.

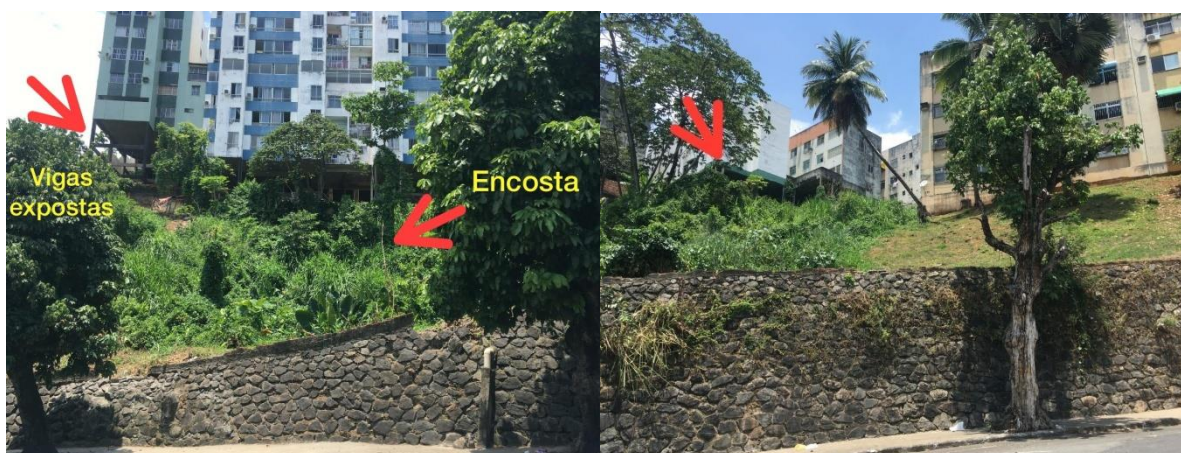
**Figura 10** - Vista do ponto 6, localizado nas coordenadas 554028.40m E e 8563252.68m S;  
Datum: WGS84 / UTM zona 24S

Na rua Engenheiro Afonso Oliva, 274-424, encontra-se outro ponto de importante estudo, evidenciando um local que possui uma topografia desfavorável para construção de qualquer tipo de imóvel, mesmo sendo de alto ou baixo padrão construtivo. Sendo assim, o ponto da Figura 10 possui médio risco em razão da instabilidade identificada em função dos fatores condicionantes existentes.

Com declividade aproximada de 25%, o local possui alta vulnerabilidade, segundo Crepani *et al.* (2001). Todavia, além da elevada inclinação, encontram-se prédios de muitos andares que, mesmo possuindo infraestrutura melhor adequada em contrapartida aos outros pontos tratados nesta pesquisa (como os pontos 2, 3 e 4), podem, com o peso e pela forte e

prolongada chuva, ocasionar um desabamento ou deslizamento de terra, proporcionando, assim, inúmeros prejuízos para as pessoas que ali residem e para as que circulam pelo local utilizando a rua Engenheiro Afonso Oliva.
