**A IMPORTÂNCIA DA MANUTENÇÃO PREDIAL: IMPERMEABILIZAÇÃO DA COBERTURA DO PRÉDIO DA SECRETARIA DA FAZENDA DO ESTADO DA BAHIA (SEFAZ-BA)**

**RESUMO**

**REVISTA VERITATI**

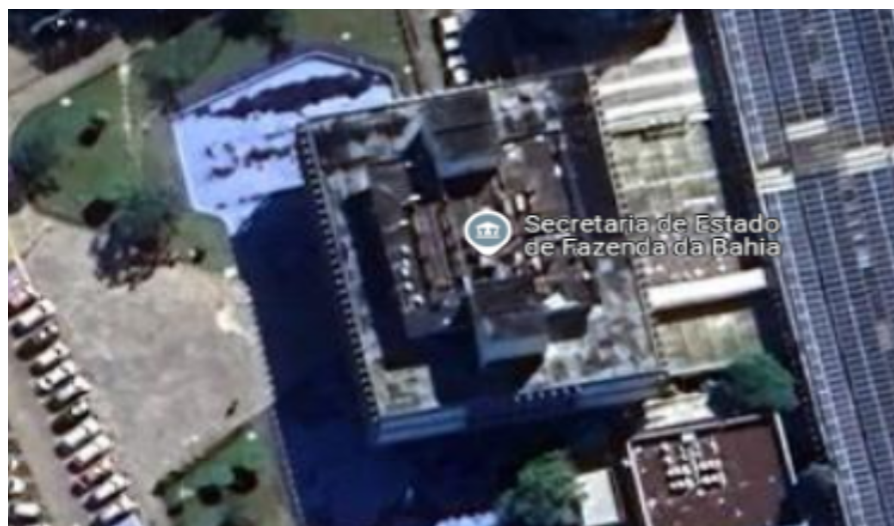
**Figura 4:** Vista de cima da cobertura do prédio da SEFAZ-(BA)

Na Figura 3, anterior, é possível visualizar a fachada do prédio na qual foi realizada a troca do sistema de impermeabilização existente na cobertura. O fato de ter sido construído há 50 anos aumentou a complexidade dessa obra de manutenção. Portanto, para compreender a magnitude dessa obra, considerando sua relevância, é necessário entender que foi realizada a aplicação de uma nova impermeabilização com manta asfáltica em toda a cobertura de 1000m<sup>2</sup>, que está dividida em cerca de 4 lajes. A Figura 4, a seguir, ilustra a disposição dessas lajes:

A laje 1, o terraço, está no mesmo pavimento da sala do secretário; a laje 2, atualmente, é utilizada para localizar os condensadores das instalações de ar-condicionado; além disso, nessa laje estão localizados os pilares que sustentam a

passagem de dutos para a instalação dos sistemas elétrico e de segurança contra incêndio; nas lajes 3 e 4 está localizado o reservatório de água.

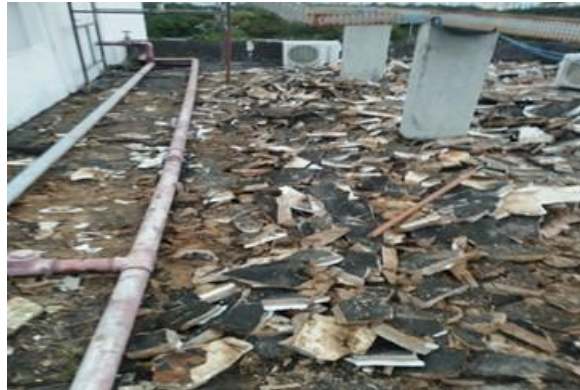
**Figura 5:** Demolição da laje dos condensadores

O diagnóstico da situação existente constatou que a cobertura apresentava contrapisos antigos e arremates comprometidos, especialmente nas lajes dos condensadores e reservatórios. Por isso, a primeira etapa da obra, com duração de sete dias, consistiu na demolição manual dos contrapisos, o que exigiu ajustes na rede de águas pluviais e o nivelamento das superfícies. Esse processo demandou atenção especial para evitar danos às instalações existentes e garantir a adequada preparação da base, condição indispensável para o sucesso da impermeabilização. Ressalte-se que os serviços foram executados com o prédio em pleno funcionamento

A Figura 5 ilustra a demolição do piso da laje dos condensadores, sendo possível observar a existência de pontos críticos que exigiriam arremates específicos para a adequada preparação da superfície.

Nas lajes dos reservatórios e dos condensadores, a demolição inicial ocorreu sem a retirada da manta existente, pois a cobertura permanecia exposta às chuvas. Essa decisão foi essencial para garantir a proteção imediata da estrutura e assegurar a continuidade do projeto em conformidade com a NBR 9574, preservando a qualidade da impermeabilização e a integridade da edificação.

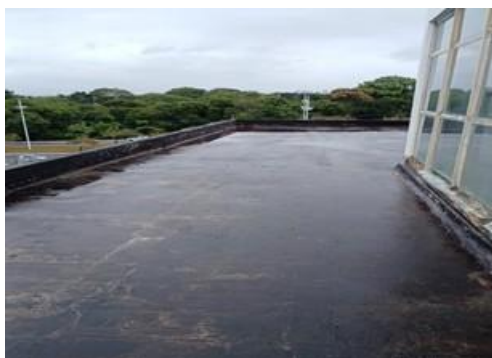
**Figura 6:** Aplicação de primer em trecho da laje 1

A aplicação do primer constitui-se numa etapa fundamental do processo de impermeabilização, integrando-se à execução propriamente dita do sistema. Por essa razão, exige rigoroso controle técnico durante a operação, de modo a assegurar a correta aderência e a eficiência global do sistema. O primer tem como função principal promover a adesão entre o substrato e a manta asfáltica; o acompanhamento dos serviços evidenciou que o procedimento foi conduzido em conformidade com as recomendações das Normas.

Devido à extensa área da laje a ser impermeabilizada, a imprimação foi realizada em fases sucessivas, respeitando o mesmo esquema de setorização previamente estabelecido. A Figura 6, anterior, ilustra a aplicação do primer em trecho da Laje 1, já com toda a superfície devidamente preparada. Destaque-se que foi empregado o PRIMER ECO VEDACIT – BD (18 kg), totalizando 13 baldes ao longo do processo.

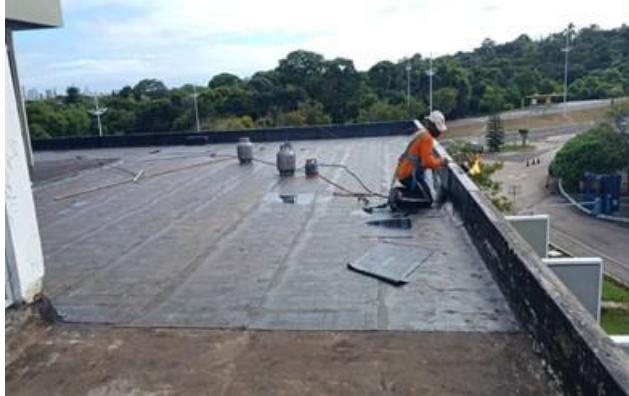
**Figura 7:** Aplicação da manta asfáltica em substrato

Na sequência, após a aplicação do primer, foi executada a aplicação da manta asfáltica, igualmente em etapas, acompanhando o ritmo do processo construtivo. Essa fase foi conduzida em conformidade com as normas técnicas brasileiras NBR 9575 (Impermeabilização – Seleção e Projeto) e NBR 9574 (Execução de Impermeabilização), que estabelecem as diretrizes para o correto desempenho do sistema. No caso da obra de impermeabilização da cobertura do

edifício sede da SEFAZ-BA, a aplicação integral da manta estendeu-se por aproximadamente 30 dias.

O material especificado foi a Manta Poliéster IIB 4PP – Vedacit Pro (espessura de 4 mm), adotada em todos os trechos da intervenção. No total, foram utilizados 130 rolos de manta (dimensões 1 m × 10 m cada). A Figura 7, anterior, apresenta a aplicação em ponto de aresta, destacando a necessidade de atenção redobrada no processo de soldagem, especialmente em áreas críticas, ao mesmo tempo em que evidencia a grande extensão já impermeabilizada.

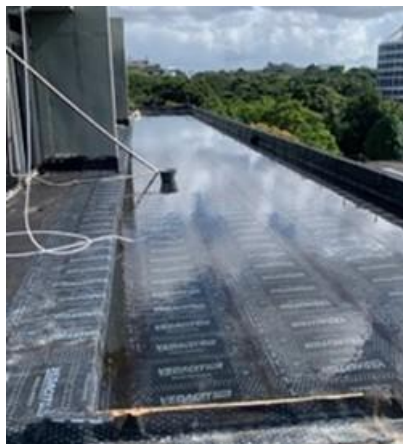
**Figura 8:** Teste de Estanqueidade

O teste de estanqueidade, previsto na NBR 9574, foi realizado em toda a cobertura após a cura completa do sistema de impermeabilização. Esse ensaio é fundamental para verificar a resistência da manta asfáltica à água e confirmar a eficácia do serviço executado.

Devido à dimensão e à projeção da laje, o procedimento foi dividido em nove etapas, totalizando nove testes distintos em diferentes setores da cobertura. A

Figura 8 ilustra a Laje 1 (terraço) já com a lâmina d'água sobre a manta, condição necessária para a avaliação da estanqueidade.

O teste de estanqueidade é essencial para comprovar a eficácia da impermeabilização com manta asfáltica, garantindo que não ocorram infiltrações ou vazamentos. Conforme a NBR 9574, esse teste deve ser realizado após a aplicação e cura do sistema, mediante a lâmina d'água sobre a superfície para simular condições de chuva. Trata-se de uma etapa fundamental para atestar a qualidade da execução, assegurando a durabilidade e o desempenho do sistema no longo prazo.
